Рентгенография и мультиспиральная компьютерная томография в диагностике травмы вертлужной впадины

Radiography and MSCT in the Diagnostic of Acetabular Fractures

Цель исследования: определить значение комплексного использования традиционной рентгенографии и мультиспиральной компьютерной томографии (МСКТ) в диагностике и оценке результатов лечения у больных с переломами вертлужной впадины.

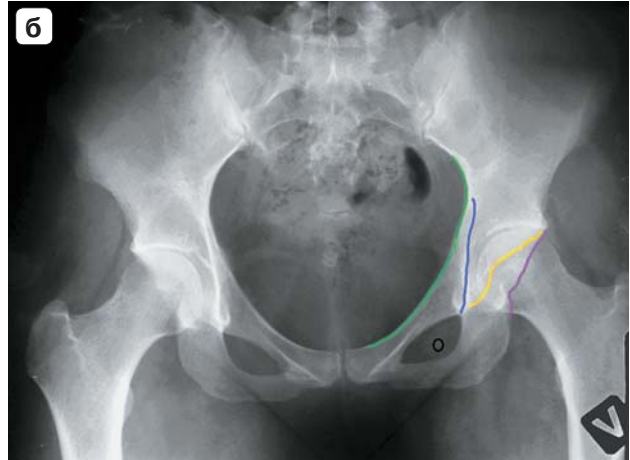
Рис. 1. Нормальная анатомия костей таза. а – схематичное изображение костей таза в боковой проекции. Передняя колонна – желтая, задняя колонна – фиолетовая; б – рентгенограмма костей таза в прямой проекции. На рентгенограмме отмечены подвздошно-гребенчатая линия (зеленая), подвздошно-седалищная линия (голубая), передняя стенка вертлужной впадины (желтая), задняя стенка вертлужной впадины (розовая), запирающее отверстие (О).

На рис. 1 представлена нормальная анатомия костей таза. Основными рентгенологическими признаками повреждений таза являлись нарушение непрерывности костных структур, ступенеобразная деформация терминальной линии таза, наличие костных фрагментов вне проекции костного остова, дисконгруэнтность сочленяющихся поверхностей, значительное изменение величины диастаза сочленений, вертикальная и горизонтальная нестабильность сочленений.

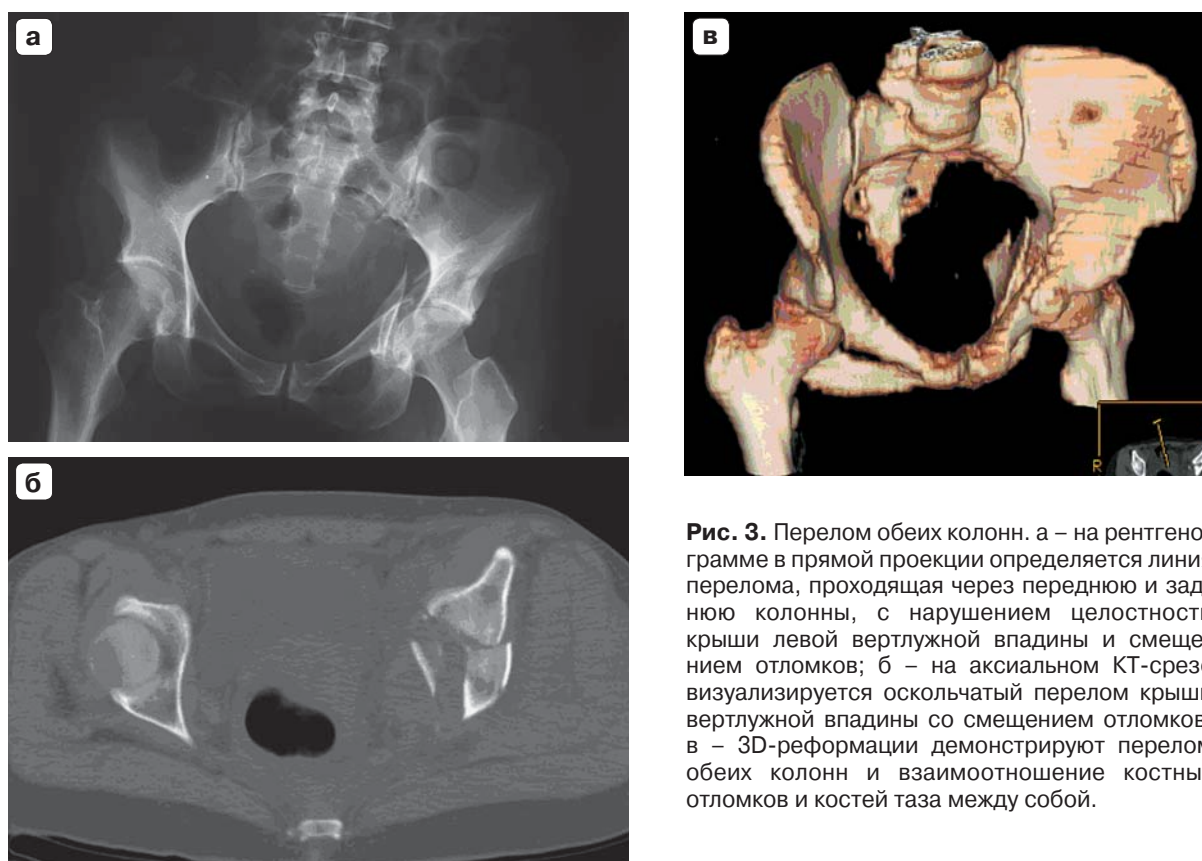
Рис. 3. Перелом обеих колонн. а – на рентгенограмме в прямой проекции определяется линия перелома, проходящая через переднюю и заднюю колонны, с нарушением целостности крыши левой вертлужной впадины и смещением отломков; б – на аксиальном КТ-срезе визуализируется оскольчатый перелом крыши вертлужной впадины со смещением отломков; в – 3D-реформации демонстрируют перелом обеих колонн и взаимоотношение костных отломков и костей таза между собой.

колонн продемонстрированы на рис. 3. На рентгенограммах перелом передней и задней колонн характеризуется нарушением целостности подвздошно-гребенчатой и подвздошно-седалищной линий. Однако нарушение целостности этих линий может встречаться также при других типах переломов, например при поперечном переломе вертлужной впадины. Линия перелома крыла подвздошной кости при двухколонном переломе часто плохо выявляется на обычных рентгенограммах в прямой проекции и лучше всего визуализируется при КТ и при рентгенографии в косой проекции по Judet. При переломах запирающего кольца могут повреждаться верхняя и нижняя лобковые ветви, которые сложно выявляются при отсутствии смещения. Основная линия перелома, которая распространяется от вертлужной впадины к крылу подвздошной кости, отчетливо визуализируется во фронтальной плоскости.

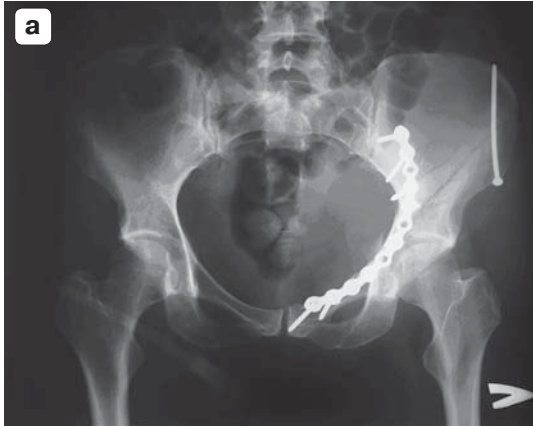
Рис. 4. Восстановление суставной поверхности после оперативного лечения (остеосинтез перелома вертлужной впадины реконструктивной тазовой пластиной) у того же пациента, что и на рис. 3. а – рентгенограмма; б – 3D-реформация.

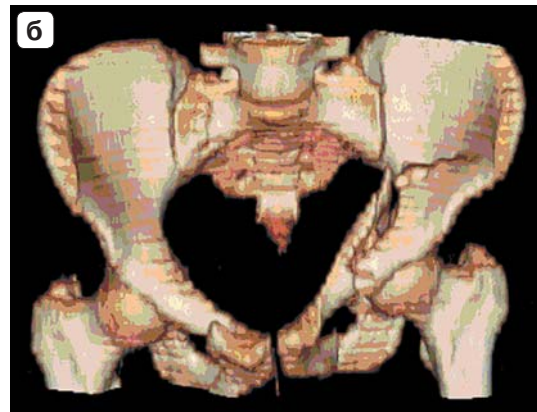
Рис. 5. Т-образный перелом. а – на рентгенограмме в прямой проекции определяется перелом передней стенки вертлужной впадины с нарушением целостности стенок запирающего отверстия; б – 3D-реформация демонстрирует Т-образный перелом и взаимоотношение костных отломков и костей таза между собой.

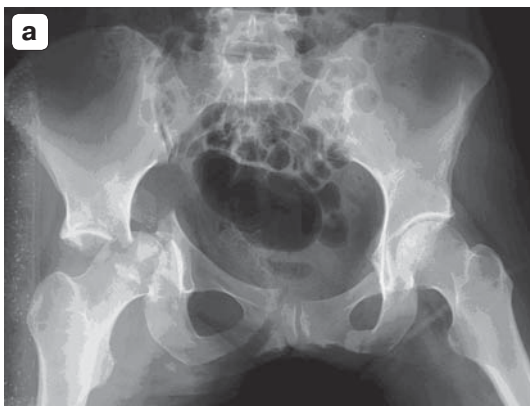
Рис. 9. Поперечный перелом с вовлечением задней стенки вертлужной впадины: рентгенограмма (а) и 3D-реформация (б) демонстрируют линию перелома, проходящую через крышу вертлужной впадины с диастазом отломков и визуализацией свободнолежащего костного фрагмента задней стенки вертлужной впадины.

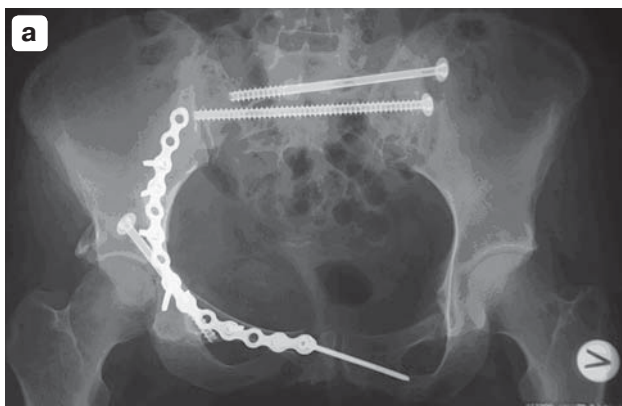
Рис. 10. Состояние после остеосинтеза перелома костей таза реконструктивной тазовой пластиной и винтами. Фиксация перелома крестца канюлированными винтами: рентгенограмма в прямой проекции (а) и 3D-реформация (б). Полное восстановление целостности тазового кольца.
