Использование МРТ-визуализации при обследовании пациентов с *hallux valgus*

Леонова С.Н., Усольцев И.В.

Using MRI at the Examination of Patients with *Hallux Valgus*

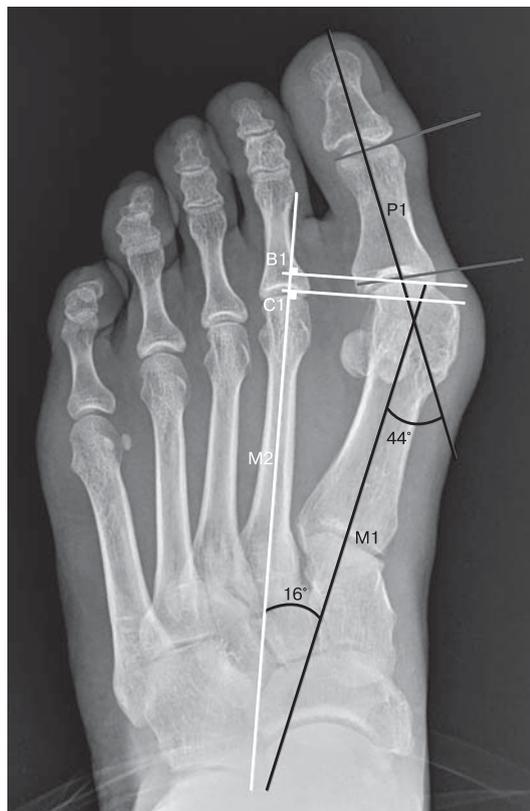
Рис. 1. Рентгенограмма левой стопы пациентки П. до операции (прямая проекция); M1P1 44°, M1M2 16°.

Первым этапом перед оперативным лечением было выполнено рентгенологическое исследование пораженной стопы с вычислением по рентгенограммам параметров основных углов. Расчет угла вальгусного отклонения I пальца стопы (M1P1) позволяет определить величину деформации I пальца, оценить эффективность проведенного лечения, диагностировать осложнения и рецидивы заболевания после оперативного лечения. Угол M1P1, образованный осью основной фаланги I пальца и I плюсневой кости, в норме находится в пределах 8–16° (рис. 1).

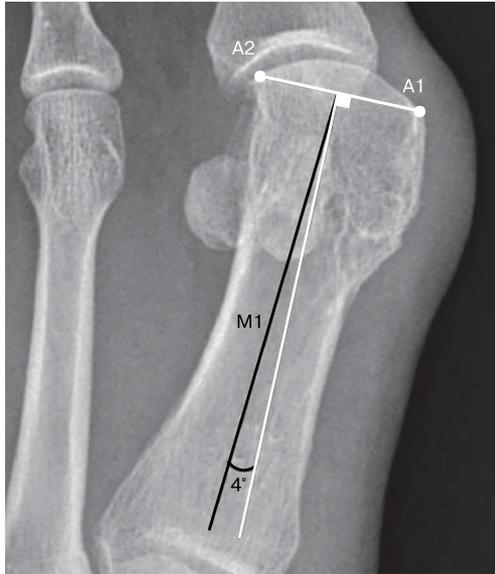
Рис. 2. Рентгенограмма левой стопы пациентки П. до операции (прямая проекция); PASA 4°.

Угол наклона суставной поверхности головки I плюсневой кости (PASA) – это угол между перпендикуляром к эффективной суставной поверхности головки I плюсневой кости и ее осью. В норме PASA составляет $3-6^\circ$. PASA был вычислен стандартно по рентгенограммам (рис. 2).

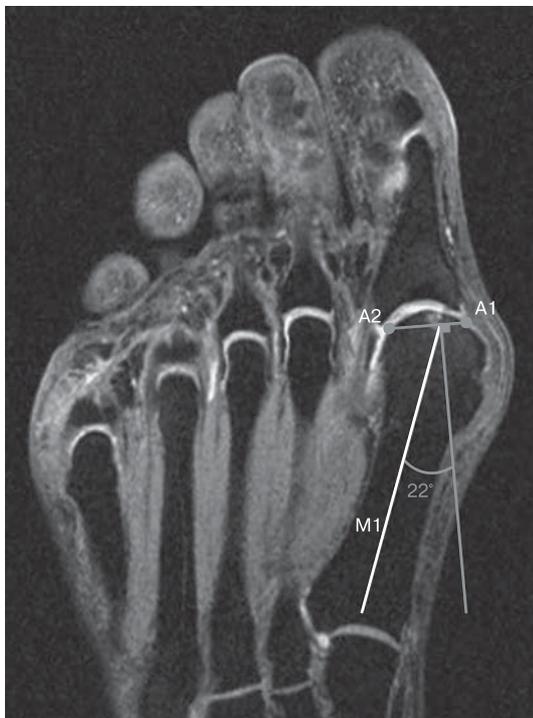
Рис. 3. МР-томограмма левой стопы пациентки П. до операции; PASA 22°.

Вторым этапом всем пациентам до операции было проведено МРТ-исследование пораженной стопы. Произведен анализ полученных томограмм и выполнены расчеты PASA (рис. 3).

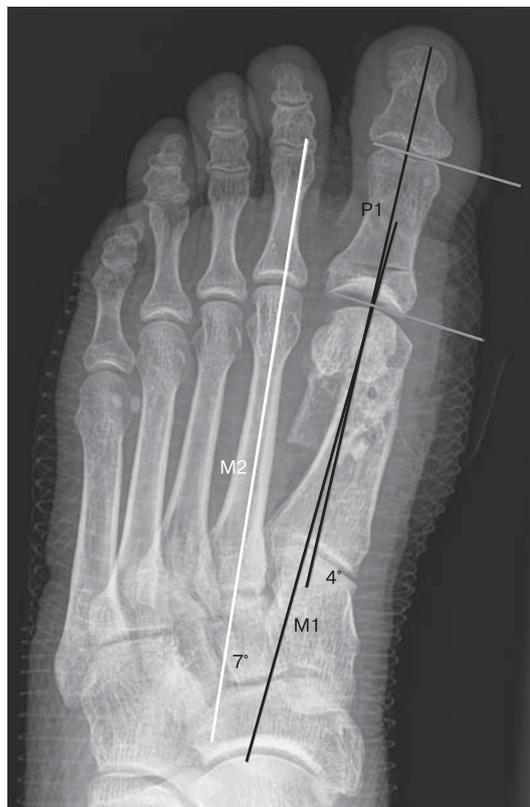
Рис. 4. Рентгенограмма левой стопы пациентки П. после операции (прямая проекция); M1P1 4° , M1M2 7° .

После проведенного оперативного лечения всем пациентам были выполнены контрольные рентгенологические и МРТ-исследования. По рентгенограммам произведен контроль коррекции угла M1P1 и M1M2 (рис. 4).

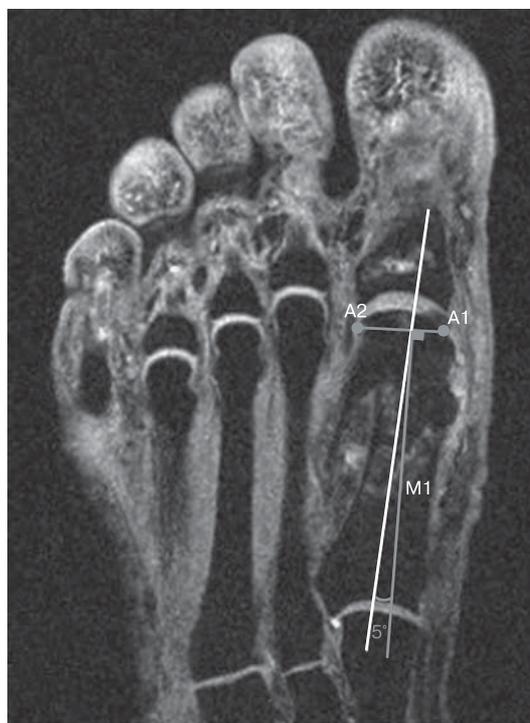
Рис. 5. МР-томограмма левой стопы пациентки П. после операции, PASA 5° .

Послеоперационные МРТ-исследования позволили установить, на какую величину выполнена коррекция PASA (рис. 5).
